下妻市の鬼怒川旧河道の液状化被害状況と土地の履歴

日本地理学会正会員 専門地域調査士 小荒井衛（茨城県つくば市在住）

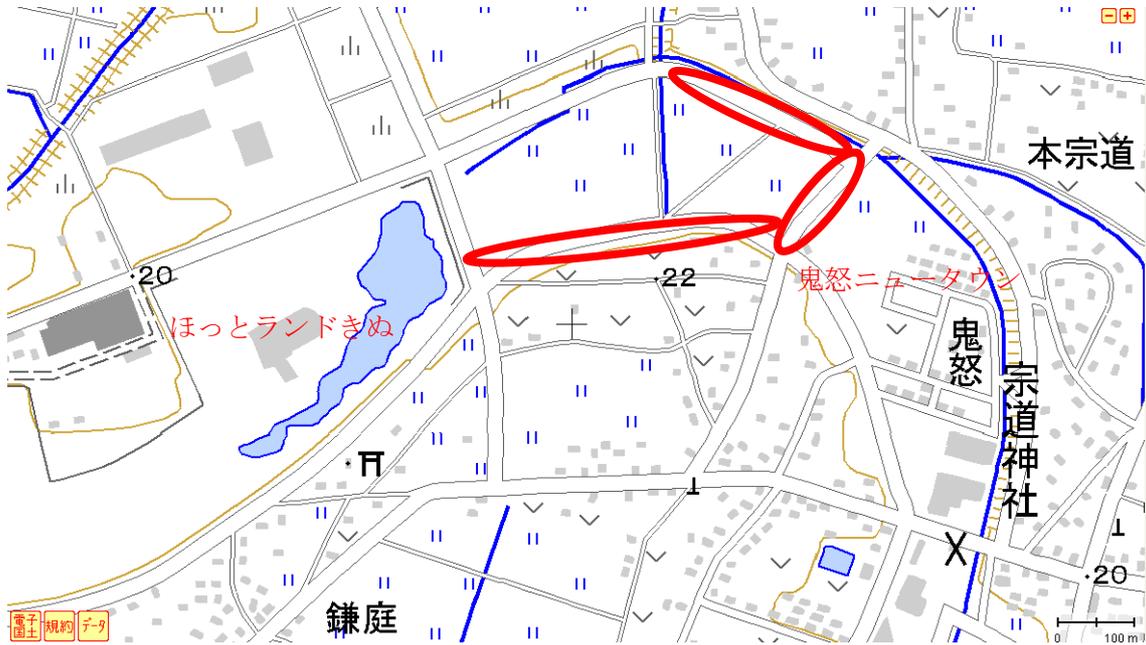
「ほっとランドきぬ」の東側延長の旧河道は、埋め立てられておらず地形図上は水田となっている。地震前にどのように利用されていたかは現状からは不明だが、後述する最新の空中写真（写真13）からは少なくとも2008年までは田として利用されていたことは確実である。現状では旧河道自体が水没したような状況になっており（写真1）、地盤沈下とそれによる相対的な地下水位の上昇が推定される。周辺の道路と旧河道内の畦道との立体関係を見ると、相対的に旧河道側が10cm程度は沈下しているようである。今後水田として利用が可能かどうかは不明である。また、周辺の道路には激しい亀裂や地波現象（液状化により道路が波打つ現象）が発生しており（写真2）、通行止めの措置がなされている（図2に赤楕円で示す）。

図2 鬼怒側旧河道（宗道周辺）の被害状況（背景図には電子国土 Web システムを使用）
赤楕円は通行止めの道路

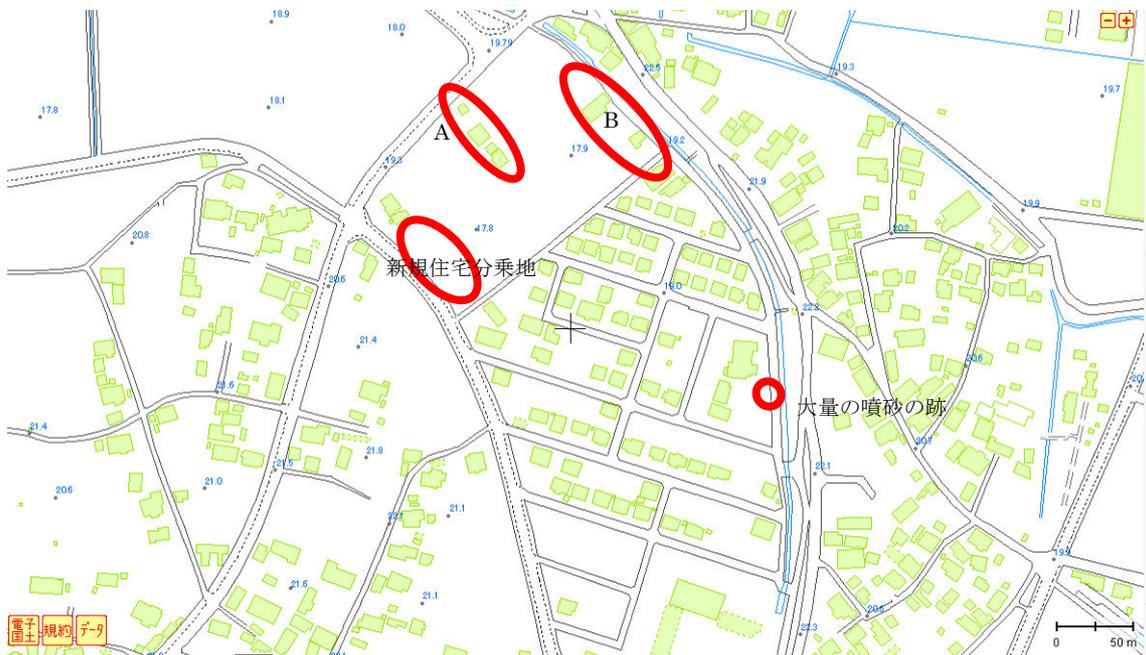
ニュータウンの周辺部の旧河道内の住宅では、埋土の大きな沈下や擁壁の崩れなどにより家屋が基礎から歪んでしまい、大きな破損が生じた例もある。顕著な被害の出ているエリアを、A、B（図3）とする。いずれも、水田の中を盛土して埋め立てた宅地である。エリアAでは家屋が2軒あるが、四方を水田に取り囲まれるような場所を盛土して立地している。盛土が北東側に擁壁ごと傾動してしまい家屋も多少傾いているようである（写真5、写真6）。現在も居住しており、敷地内に入っただけの調査は行っていないため、家屋被害の状況は不明であるが、家屋の傾き以外は外見上の被害は認められない。エリアBは旧河道の東の縁に立地しており、縁には小河川が存在する。こちらは盛土が北西側と南西側に完全に傾き下がり（写真7、写真8）、状況はエリアAよりも深刻である。家屋も基礎ごと一部が低下しているため、建物自体にも歪みが生じている。玄関や門の部分も大きく破壊されており（写真9）、この家屋は現在居住していない。

図3 鬼怒ニュータウンの被害状況（背景図には電子国土 Web システムを使用）
赤で表示されているのは、本文中で説明のある箇所

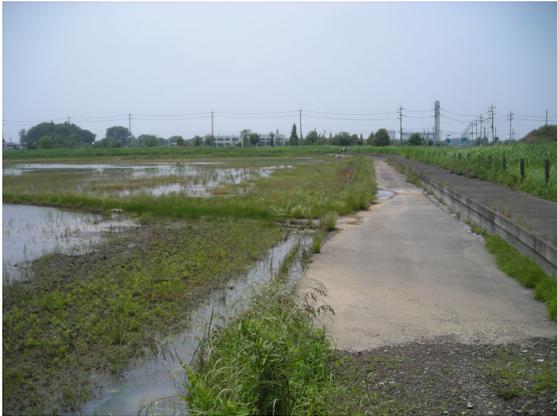
写真1 旧河道内の様子。全体に沈下して水に浸かっている。

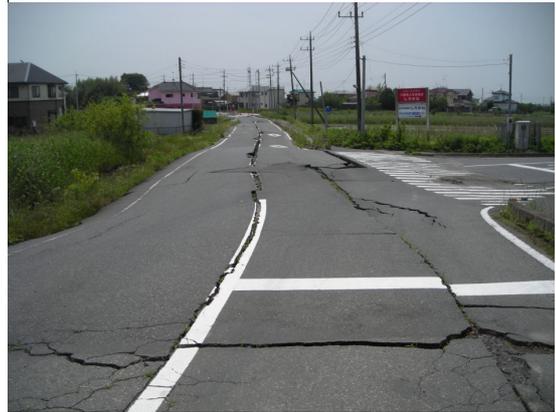
写真2 通行止めの道路。亀裂や地波現象が認められる。

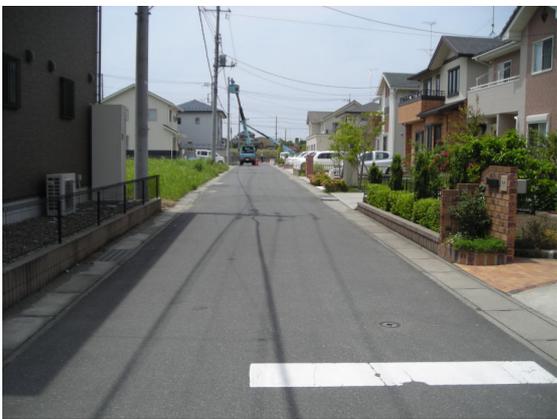
旧河道の北東部は「鬼怒ニュータウン」という新興住宅地であるが、ニュータウンの内部でも液状化が発生していた。道路や電柱等は修理されており、調査時点では被害状況は明らかではない。不等沈下による亀裂や外構等の低下などは認められるが、建物自体に大きな破壊や歪み等は認められない（写真3）。ニュータウンの北西端では新たに埋め土され新規に住宅や土地の販売がなされていた（図3）。そこでは外構に破損や歪みが生じていたが、擁壁を含めた基礎や建物自体には破損や傾き、歪み等は確認できなかった（写真4）。

写真3 鬼怒ニュータウンの内部。建物等に大きな変状は無い。

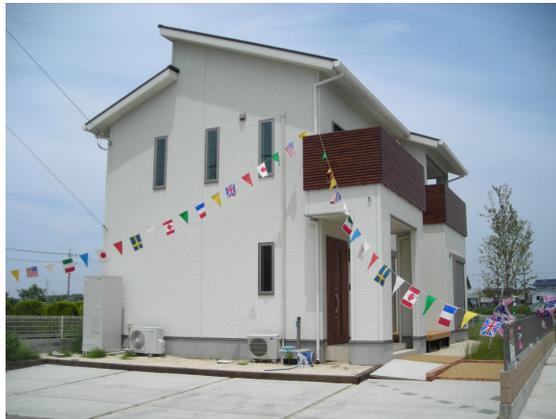
写真4 新規造成地中の建て売り住宅。

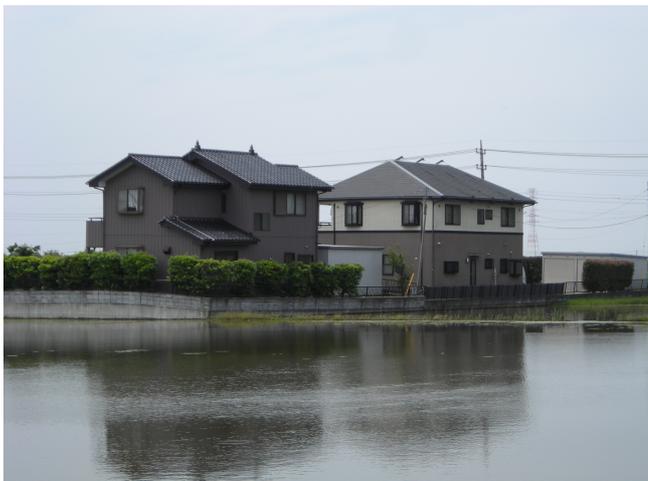
写真5 エリアAの住宅。東側から撮影。盛土が北東側に傾き、家屋も傾いている。

以上のように、過去の空中写真を判読することにより、鬼怒ニュータウンの開発状況を時系列に詳細に把握することができる。被害が大きかったエリアAとBについては、必ずしも古くから開発されていた訳ではないが、大規模に造成された鬼怒ニュータウンの中心部とは離れて、個別に水田の中を埋土造成して宅地化されている。かなり湿った軟弱な地盤環境下に立地していることなどが、他地域より大きな被害をもたらした要因なのかもしれない。

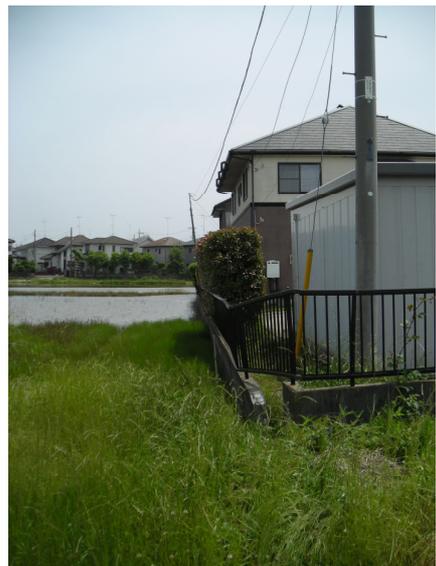
写真6 エリアAの盛り土擁壁の傾きを北側から撮影。

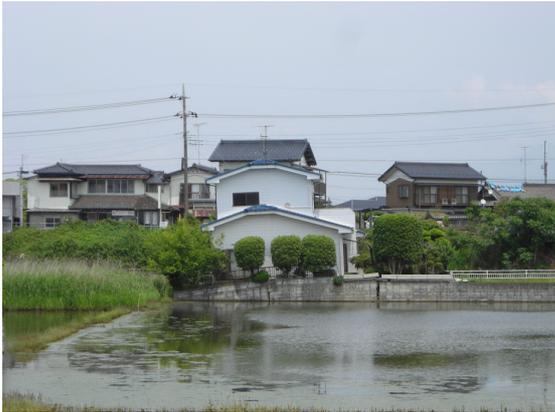
写真7 エリアBの住宅。南西側から撮影。盛土が北東側に傾き、家屋も傾いている。

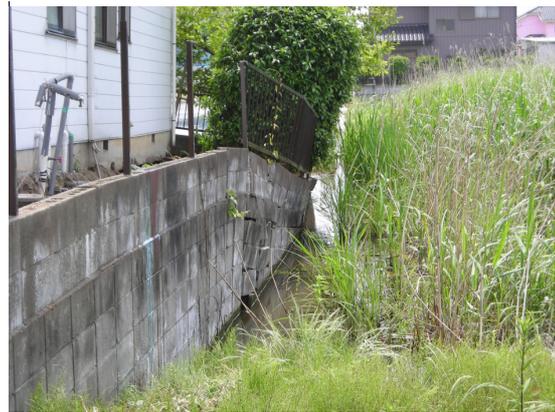
写真8 エリアBの住宅の盛り土擁壁の傾きを北側から撮影。

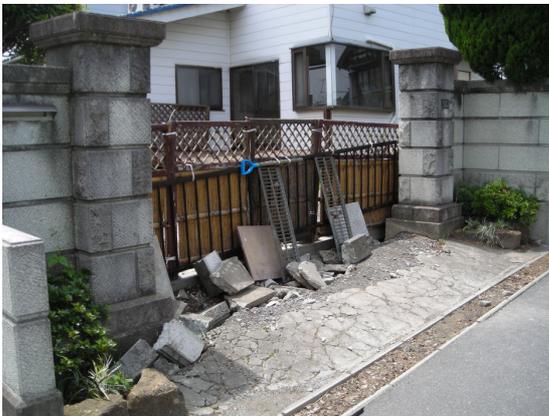
写真9 エリアBの住宅の入口。門や建物が破壊されている。

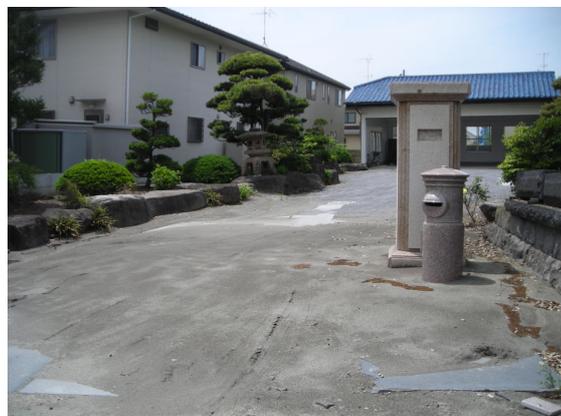
ニュータウンの東端に古くからある比較的大きな家屋があるが、その入口では大量に噴砂した痕跡が認められた（写真10）。

写真10 大量に噴砂した痕跡
