利根川下流域（我孫子市布佐・神崎町向野）の液状化被害状況と土地の履歴

日本地理学会正会員 専門地域調査士 小荒井衛（茨城県つくば市在住）

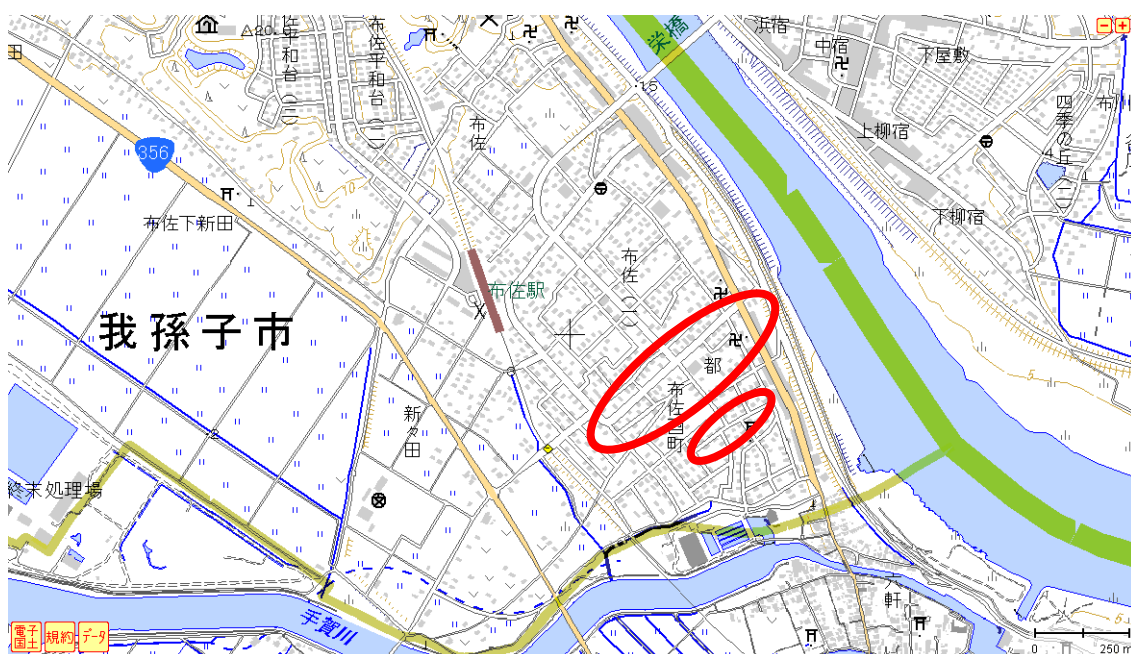
図2 布佐周辺の被害状況（背景図には電子国土 Web システムを使用）

千葉県我孫子市の JR 成田線布佐駅周辺で液状化現象が認められた。液状化の被害が顕著な箇所は限定的であり、布佐から都の境界付近から、布佐西町の北部にかけての地域である（図2に赤楕円で示す）。噴砂、電柱やブロック塀、家屋の傾動、沈下、地波現象などの深刻な液状化被害が生じていた。現地調査時点では、道路等は修復されていたが、電柱や家屋の傾きや沈下は手つかずで残されている状況であった（写真1～6）。なおこの地域は、1987年千葉県東方沖地震では液状化の被害の報告はない。千葉県環境研究センターの HP（http://www.wit.pref.chiba.lg.jp/sui_chi/chishitu/touhoku/dai2/noda20110415.pdf）や地盤工学会の HP（http://www.jiban.or.jp/saigai_tohata_0322_Rev3.pdf）で詳細な現地調査報告がなされている。

赤の楕円部分が液状化被害の激しいところ

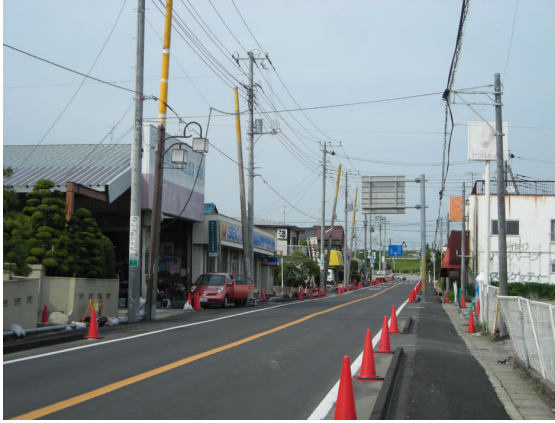
写真1 県道沿いで顕著な被害が出た。電柱の傾きや道路の地波現象が残されている。

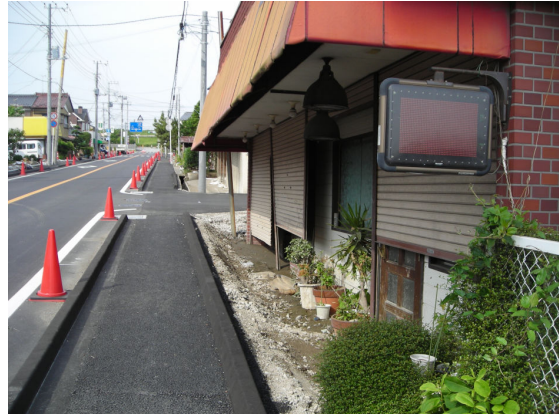
写真2 県道沿い。歩道は修復されているが、建物の部分は沈下している。

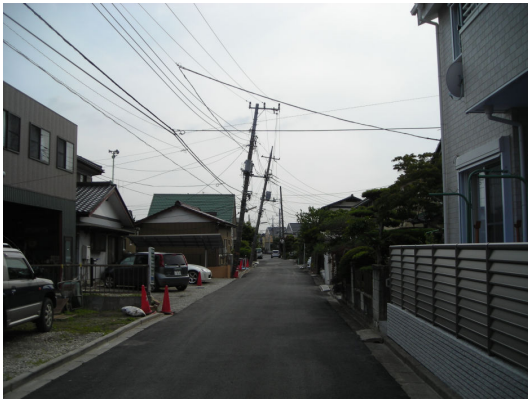
写真3 裏通りに入ると、電柱が傾いている。

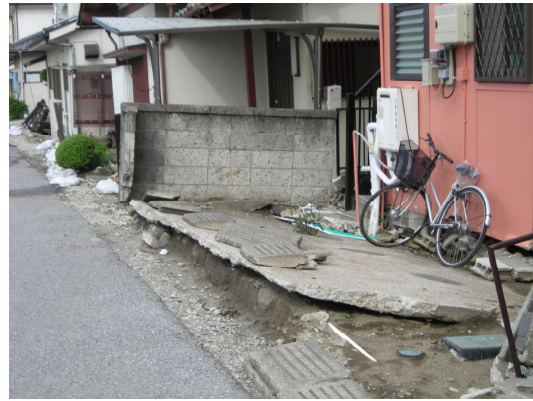
写真4 建物側が沈下したため、道路と接する側溝の部分が持ち上がっている。

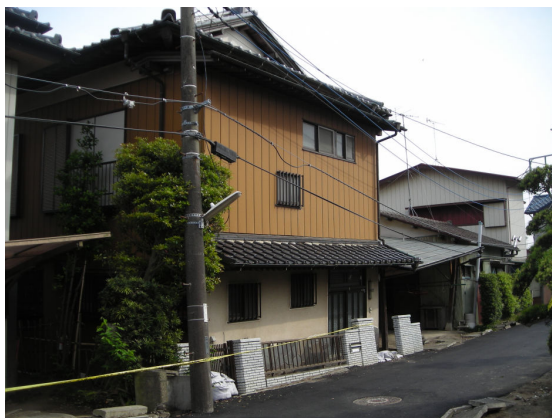
写真5 建物側が沈下して、側壁が建物側に傾いてしまっている。

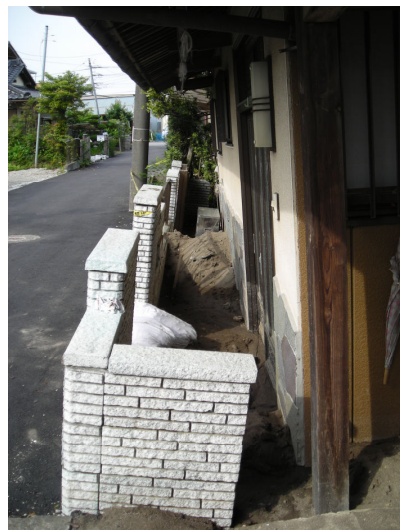
写真6 同じ建物。側壁の内側では大量の噴砂があった。

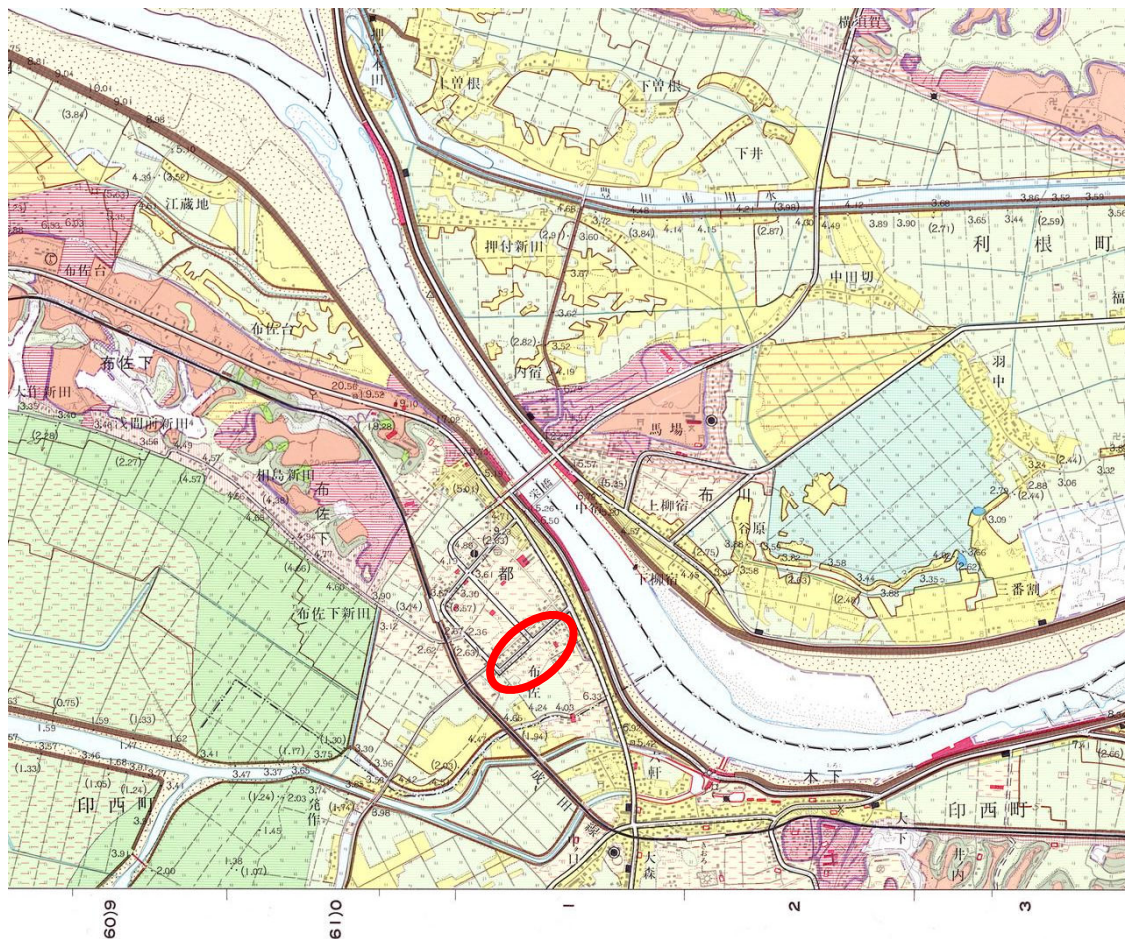
土地条件図「龍ヶ崎」(昭和 50 年調査)(図 3)では、布佐駅東部はいずれも盛土地となっており、土地の履歴の違いが明瞭でないが、1947 年撮影の米軍空中写真(USA-M675-1)を見ると北東-南西方向に延びる細長い水部が存在している(写真 7)。今回の地震で液状化が激しかった県道沿いの帯状の箇所が、その細長い水部の箇所に一致している。

図 3 土地条件図「龍ヶ崎」の一部(我孫子市布佐駅周辺)
赤楕円は、液状化被害の大きかった箇所

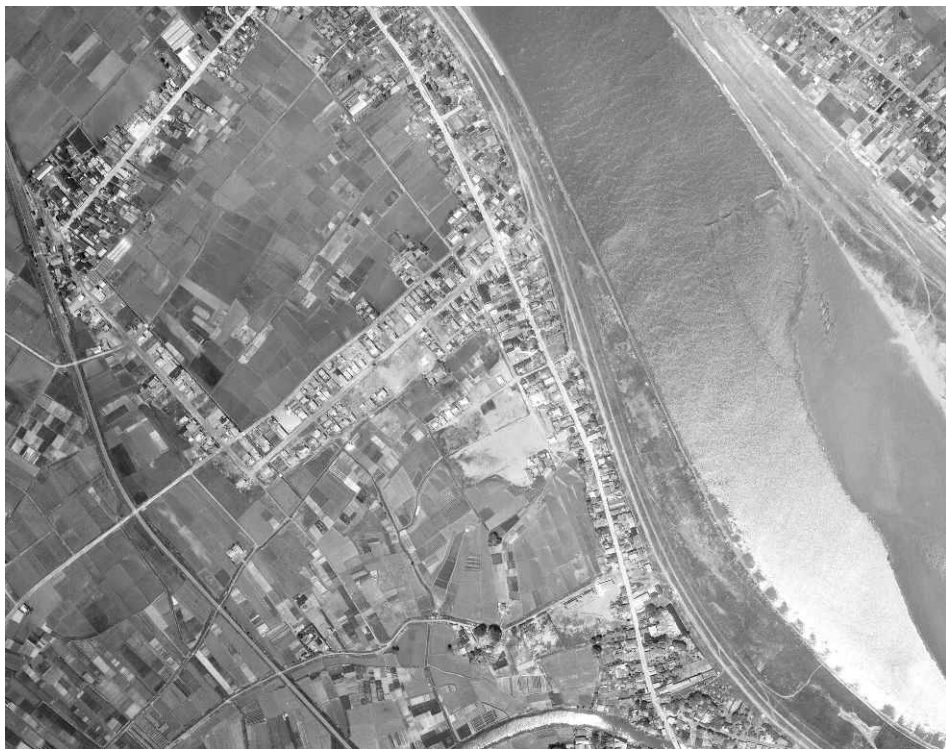
写真8 国土地理院 1962 年撮影空中写真 MKT621-C11-17

1962 年撮影の空中写真(MKT621-C11-17)では、その水部に該当する箇所が埋め立てられ住宅地となっている(写真 8)。なお 1962 年の空中写真では、当該箇所と布佐駅前通り、国道 354 号線沿いを除いては水田となっており、今回の液状化被害の著しい箇所は布佐駅周辺では戦後最も早く開発された住宅地の一つである。国土変遷アーカイブを見ると、米軍写真では 1949 年撮影のものがあり、この時点では水部はまだ残されていた。その後、1962 年まで航空写真の撮影記録は無いので、水部は埋め立てられた時期についての詳細は不明である。なお、昭和 28 年応急修正の 5 万分 1 地形図では、水部は残されている。

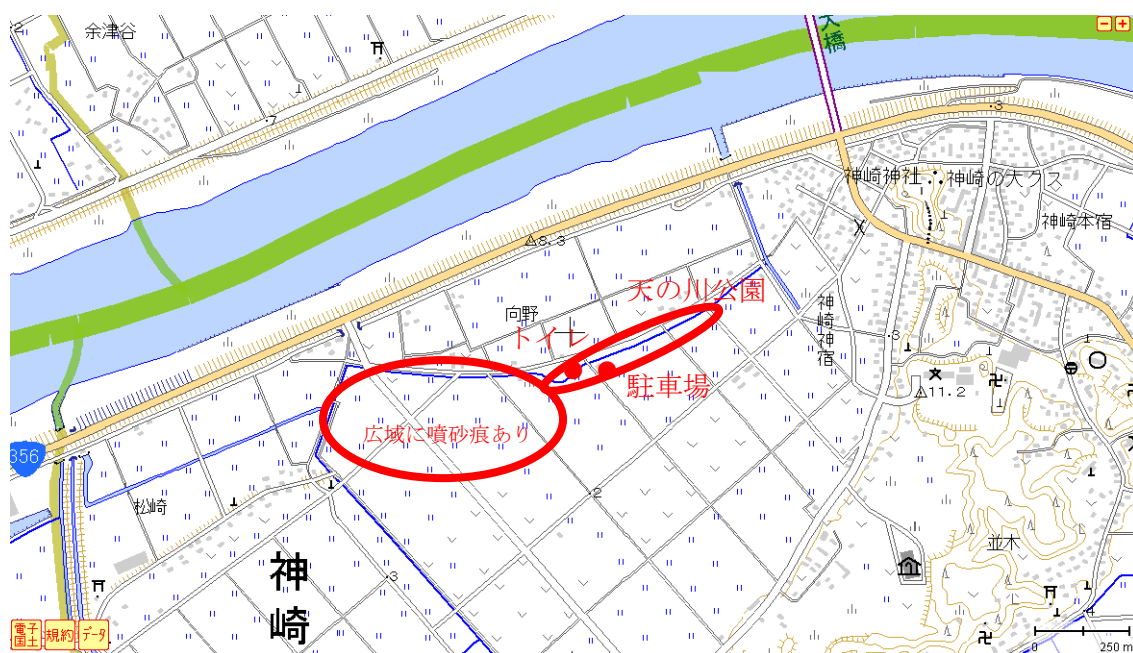
図4 布佐周辺の被害状況（背景図には電子国土 Web システムを使用）

千葉県神崎町の松崎から神崎神宿にかけては、利根川の旧河道を埋めた土地である。1987年の千葉県東方沖地震の際にも液状化が発生したが、今回の地震でも液状化が発生している（図4）。ここの箇所については、千葉県環境研究センターのHP（http://www.wit.pref.chiba.lg.jp/sui_chi/chishitu/touhoku/dai2/inzai20110415.pdf）に神崎町小松飛地として現地調査報告がアップされている。

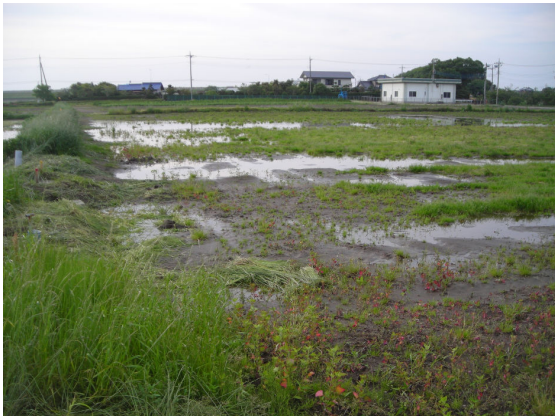
液状化現象は、旧河道の埋土地だけでなく、周辺の後背低地の水田でも発生したが、調査時点では既に田植えが行われていて、液状化の痕跡はほとんど残されていない。しかし、旧河道の埋土地では、地盤沈下等の影響か湿った環境になっており、まだ田植えは行われていなかった。大量の噴砂があったようで、噴砂の痕跡等が残されていた（写真9）。旧河道の北の縁に小河川があり、それに沿って「天の川公園」という公園が整備されている。小河川に沿った道路上では、液状化により亀裂や軽い地波現象、噴砂が認められる（写真10、写真11）。河川では川底から噴砂により河川の中心部が砂で埋まっている（写真12）。公園の駐車場では激しい亀裂やうねりが存在し（写真13）、トイレなどの構造物は50cm以上も抜け上がっている（写真14）。

写真9 旧河道の埋土地では噴砂のあった痕跡が認められる。水がたまって湿った状態であり、田植えは行われていない。

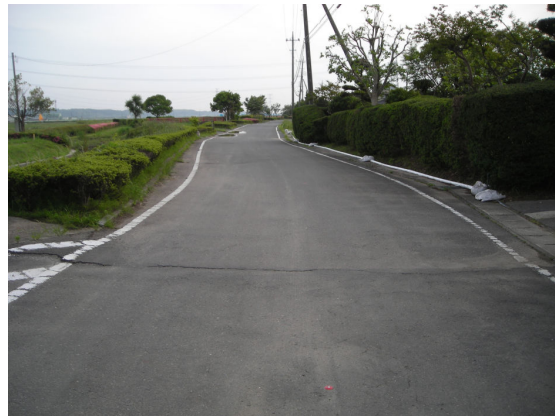
写真10 旧河道北側の道路では、液状化により亀裂や軽い地波現象が認められる。

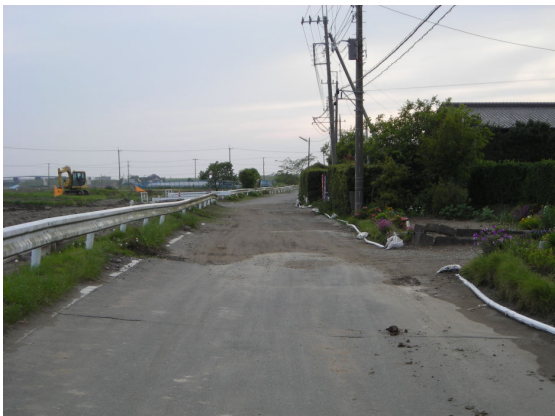
写真11 小河川に沿った道路上で噴砂が認められた。

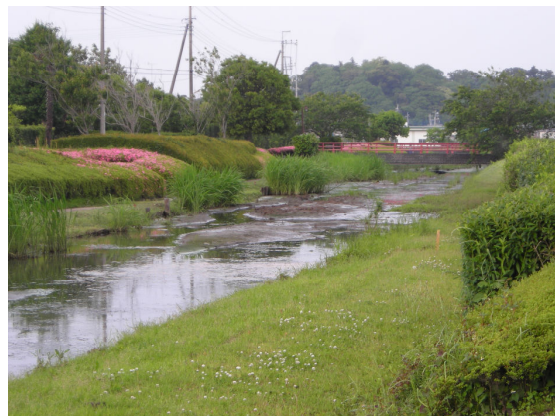
写真12 「天の川公園」では河床で噴砂があり、中央部が盛り上がっている。

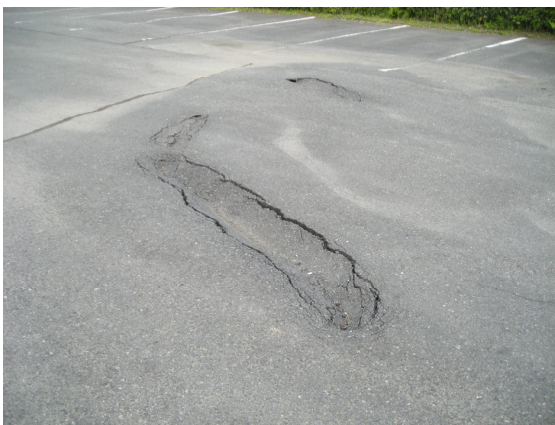
写真13 駐車場での変状。

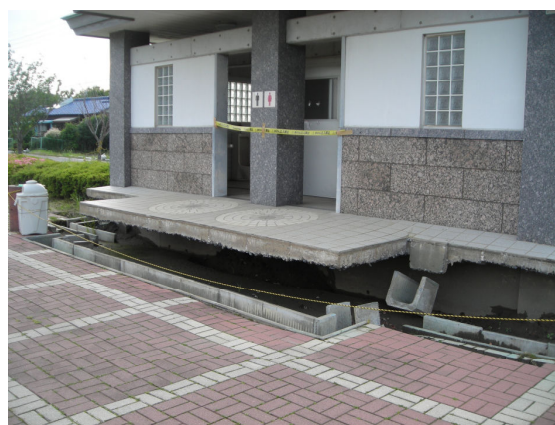
写真14 トイレが50cm以上抜け上がっている。

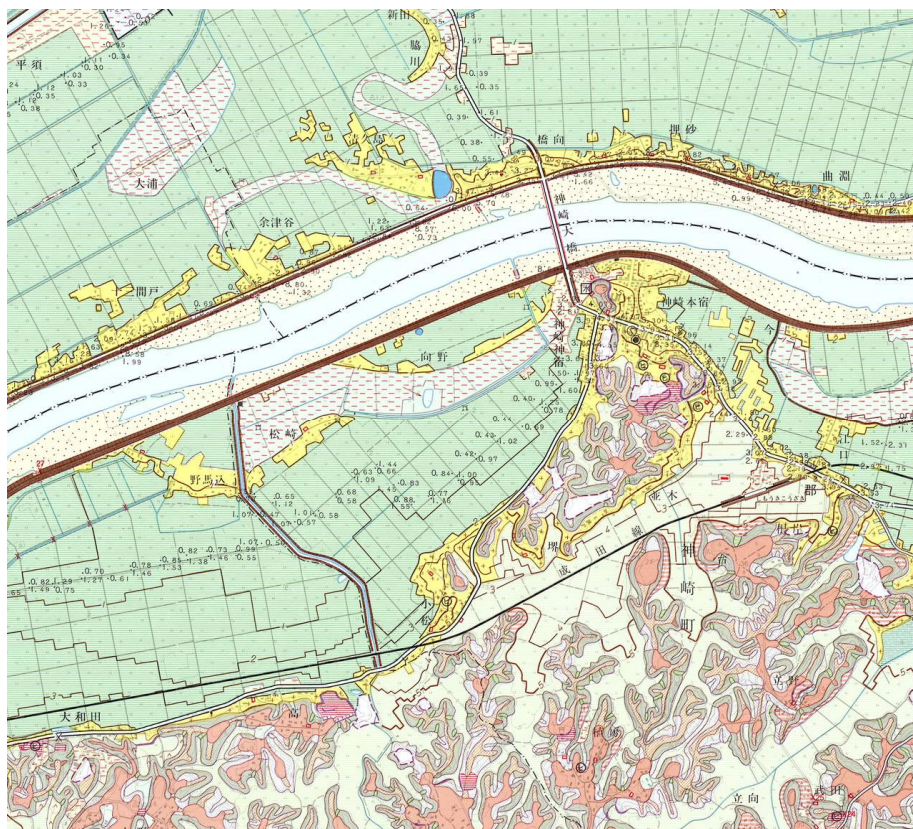
図5 土地条件図「佐原」の一部(神崎町神崎大橋周辺)

千葉県神崎町の松崎から神崎神宿にかけては、土地条件図「佐原」(昭和51年調査)(図5)では埋土地となっている。

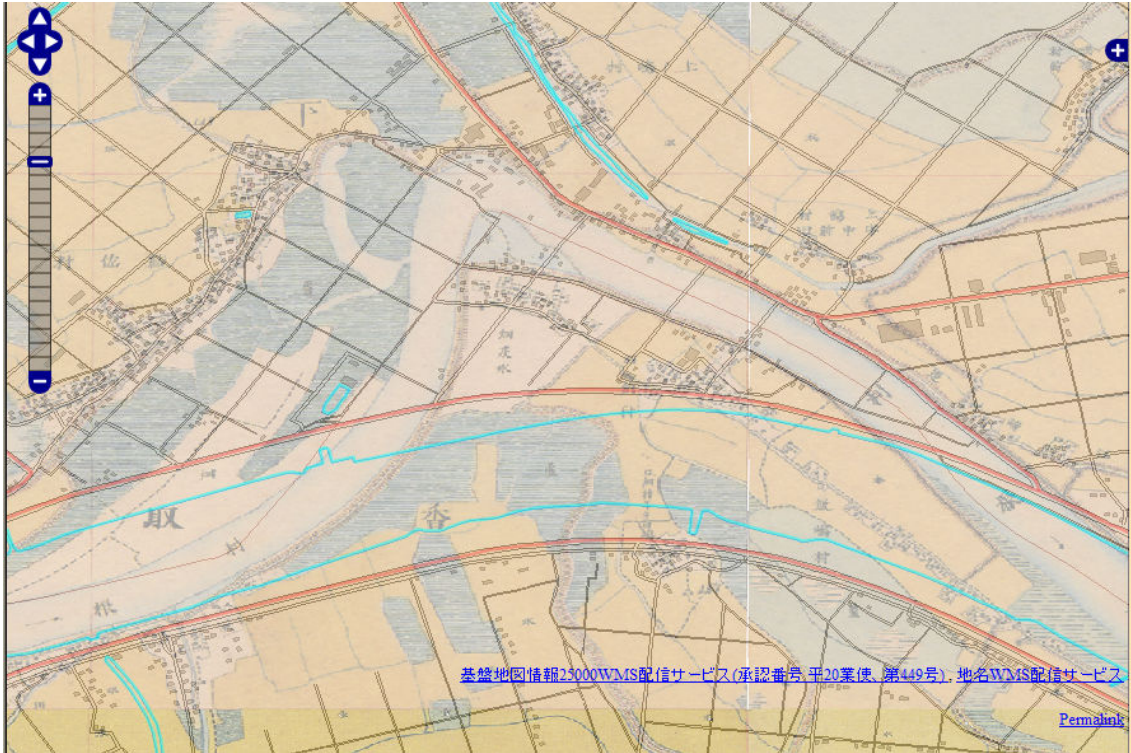
図6 迅速測図原図（基盤地図情報と重ね合わせ）
歴史的農業環境閲覧システムによる

この箇所は、明治10年代の迅速測図原図では、利根川の本流となっている(図6)。その後の河川改修で閉鎖された水部として残されたが(国土変遷アーカイブでは、1946年撮影の米軍空中写真で確認できる)、1947年撮影の米軍写真(USA-R391-23)では、旧河道が封鎖され水部が干上がっていく過程の様子を判読することができる(写真15)。その後、1961年撮影の空中写真では、旧河道が埋め土され水田になっていることが確認できる。1989年撮影のカラー空中写真(CKT894-C2-43)を見ると、周りから少し高さが低いことやその形状から旧河道であることが明瞭である(写真16)。現在は土地区画整理により周辺の水田と同じ高さとなり、畦の形も整形されているので、現地で旧河道の存在を認識するのは困難である。1999年の空中写真では土地区画整理後となっているので、国土変遷アーカイブを見る限りでは、土地区画整理は1989~1999年の間に行われたことになる。最も新しい空中写真は2005年撮影のカラー空中写真(CKT-20053X-C10-22)であるが、色調の違いから旧河道の縁を判読することは可能である(写真17)。
