11 斜面特性と風倒木発生の関係にかかると一考察

～京都市北部鞍馬山仙徳谷を事例に（第2報）～

石川 稟・阿部真里奈・大賀晴佳・大川明珠・古賀心美・小林祐太

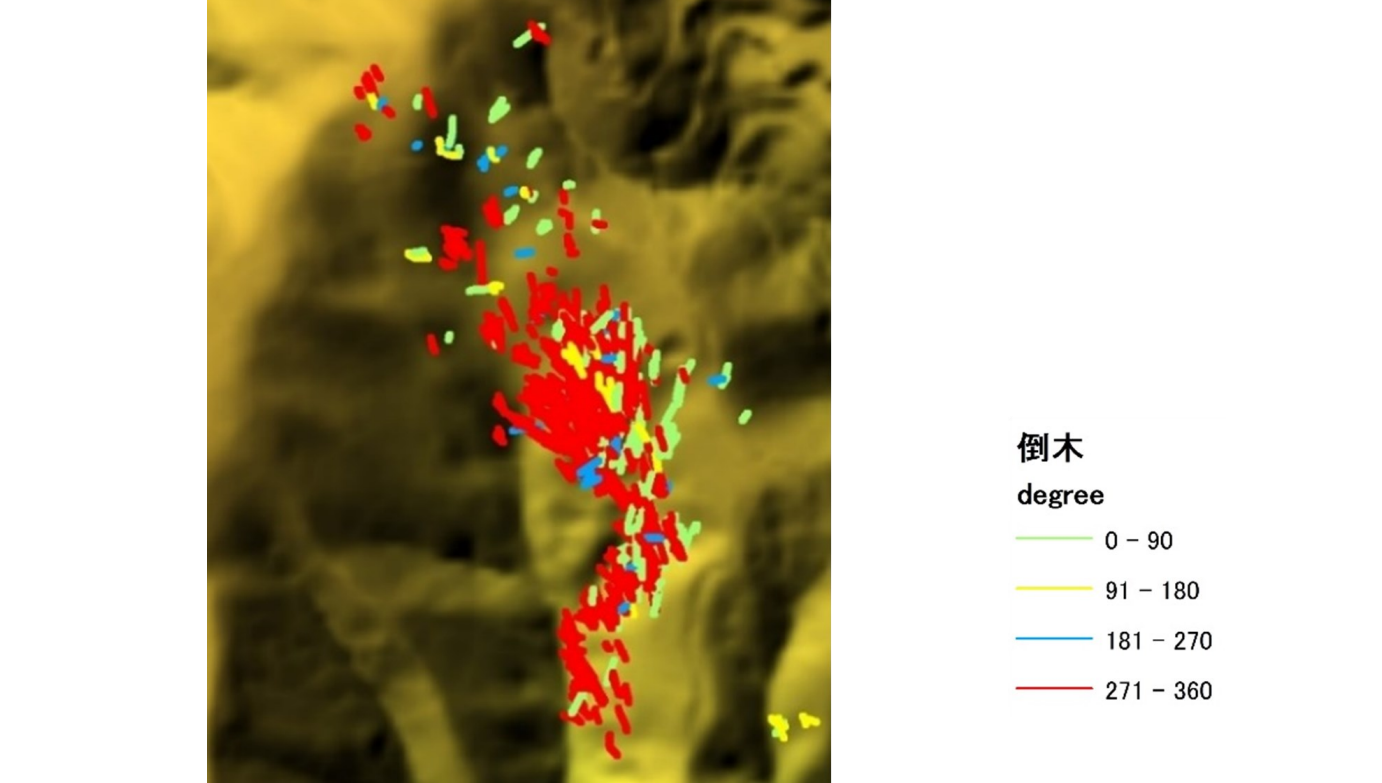
▲図4: 「気流の乱れ」による倒木方向のちがいは

2021年: 斜面の微地形が風倒木の倒木方向にどのような影響をもたらすかミクロな視点から考察し、傾斜が著しく変化する場所で「気流の乱れ」が発生し、主要な倒木方向とは異なる方向に倒れる風倒木が局地的に発生することを明らかにした(図4)

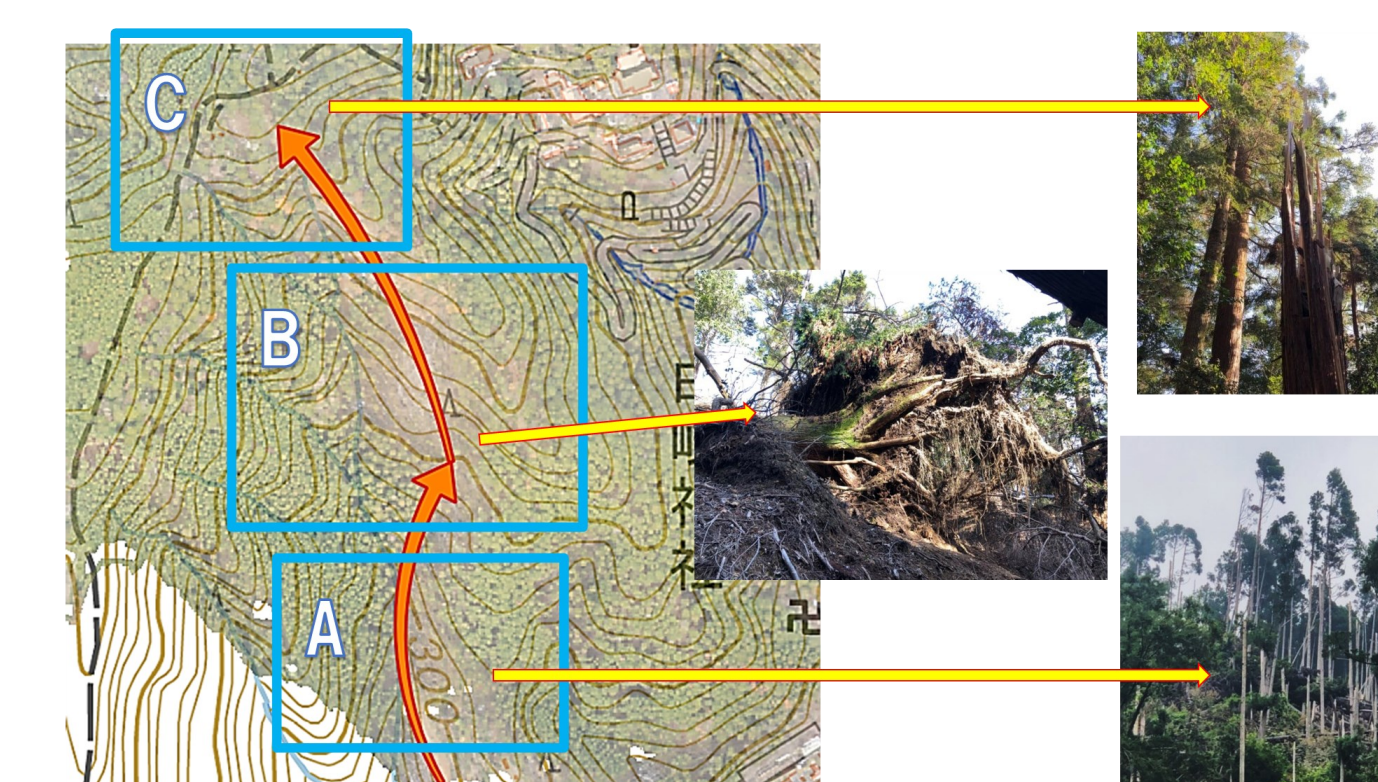
▲図3: 地形と風倒木
A・C: 尾根に幹折れタイプ / B: 斜面に根返りタイプ

本研究は2020年より研究を始め、次の成果を得ている。
2020年: 地形の特色と風倒木タイプとの関係を考察し、斜面では「根返りタイプ」、尾根では「幹折れタイプ」の風倒木が多い事を明らかにした(図3)

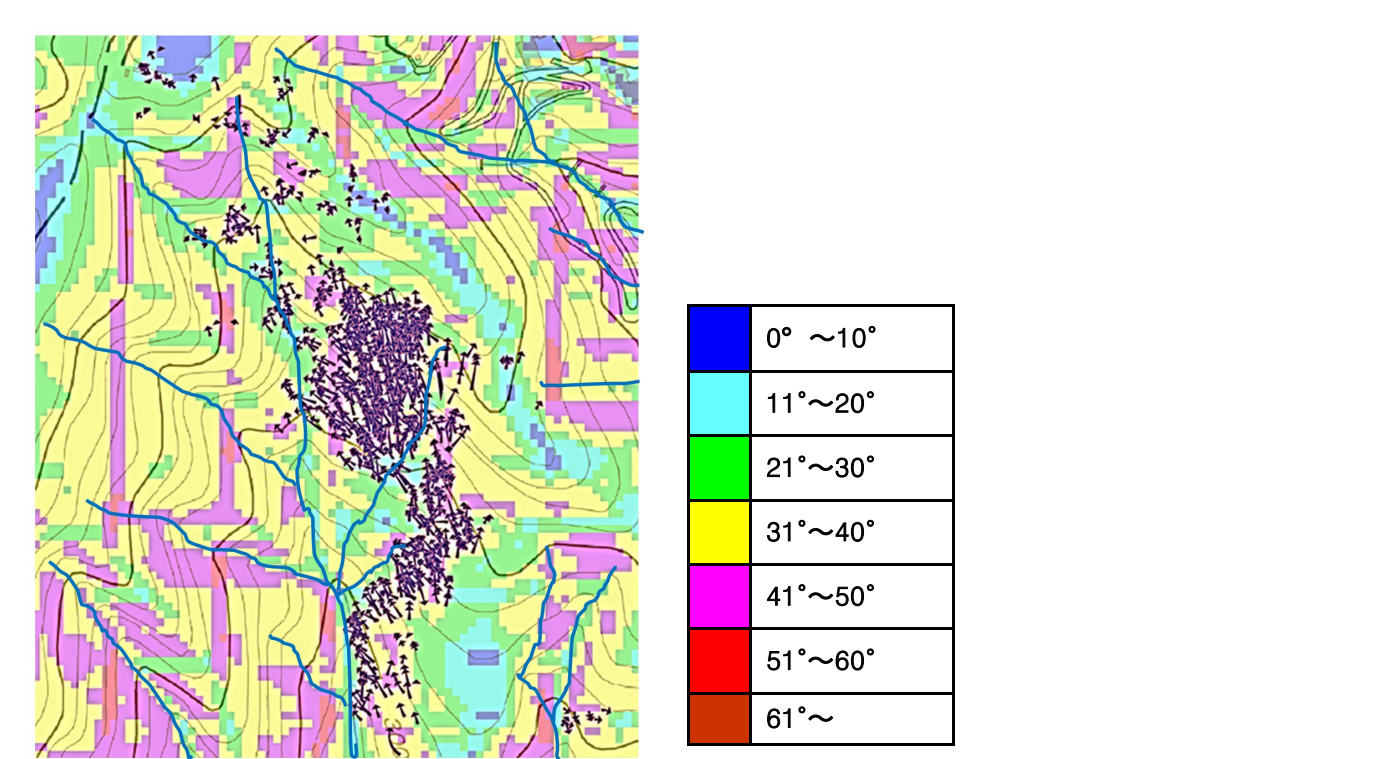
▲図5: 水系・傾斜・風倒木の関係

2022年: 同じ谷の中でも風倒木発生の有無が斜面によって異なるのは、傾斜と水系発達の違いが差異が一因であることを明らかにした(図5)

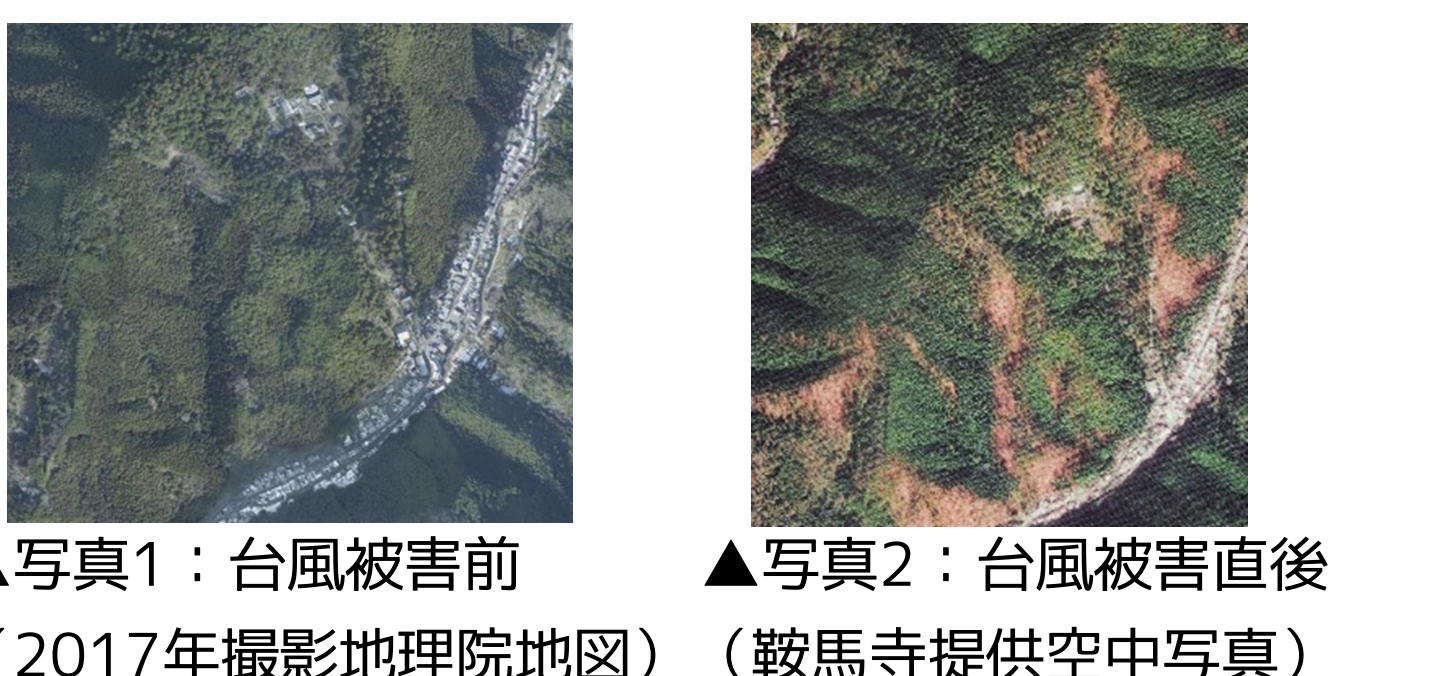
▲写真1: 台風被害前(2017年撮影地理院地図) ▲写真2: 台風被害直後(鞍馬寺提供空中写真)

⇒風倒木被害前後の様子が確認ができる

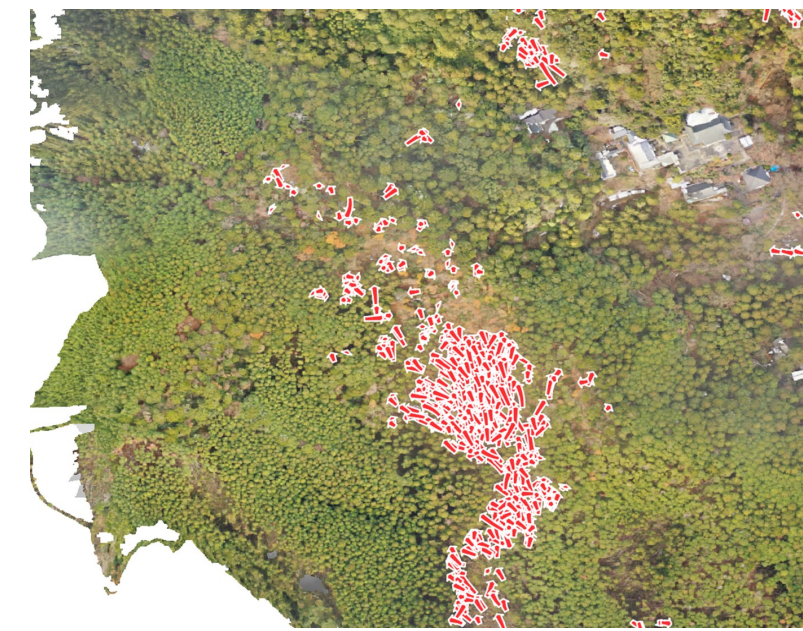
▲図7: 仙徳谷の風倒木

- ①写真データ上に風倒木ギャップを伴う根返りタイプの風倒木を1本ずつトレース
⇒主たる倒木方向は北西(図7)
- ②DEMデータを用いて傾斜分布図を作成し図7の情報を重ねた(図8)
⇒風倒木は傾斜30~40°の斜面に多くみられた(図9)

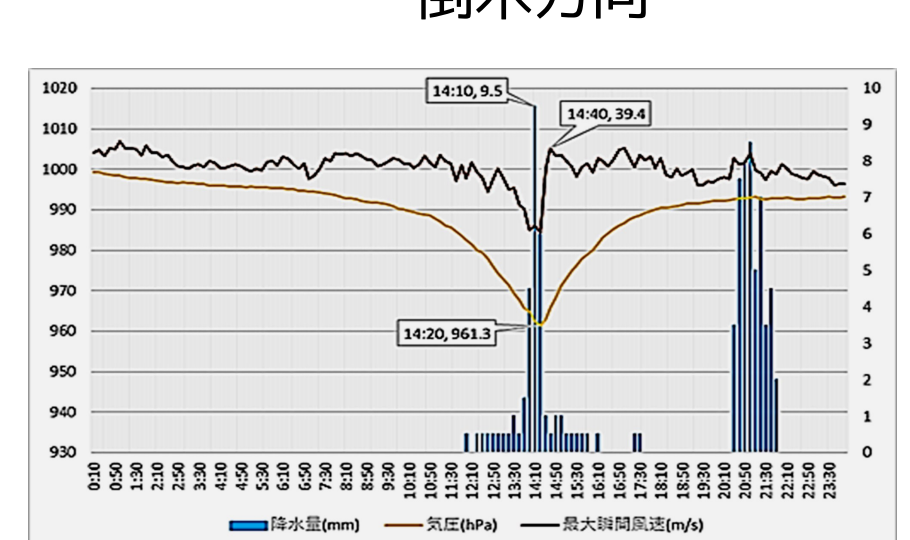
▲図10: 当日の気象状況

- ①降水量: 9.5mm/10分(14時10分頃)
- ②気圧: 961.3 hPa(14時20分頃)
- ③最大瞬間風速: 39.4m/秒
風向: 南~南南西(14時40分頃)

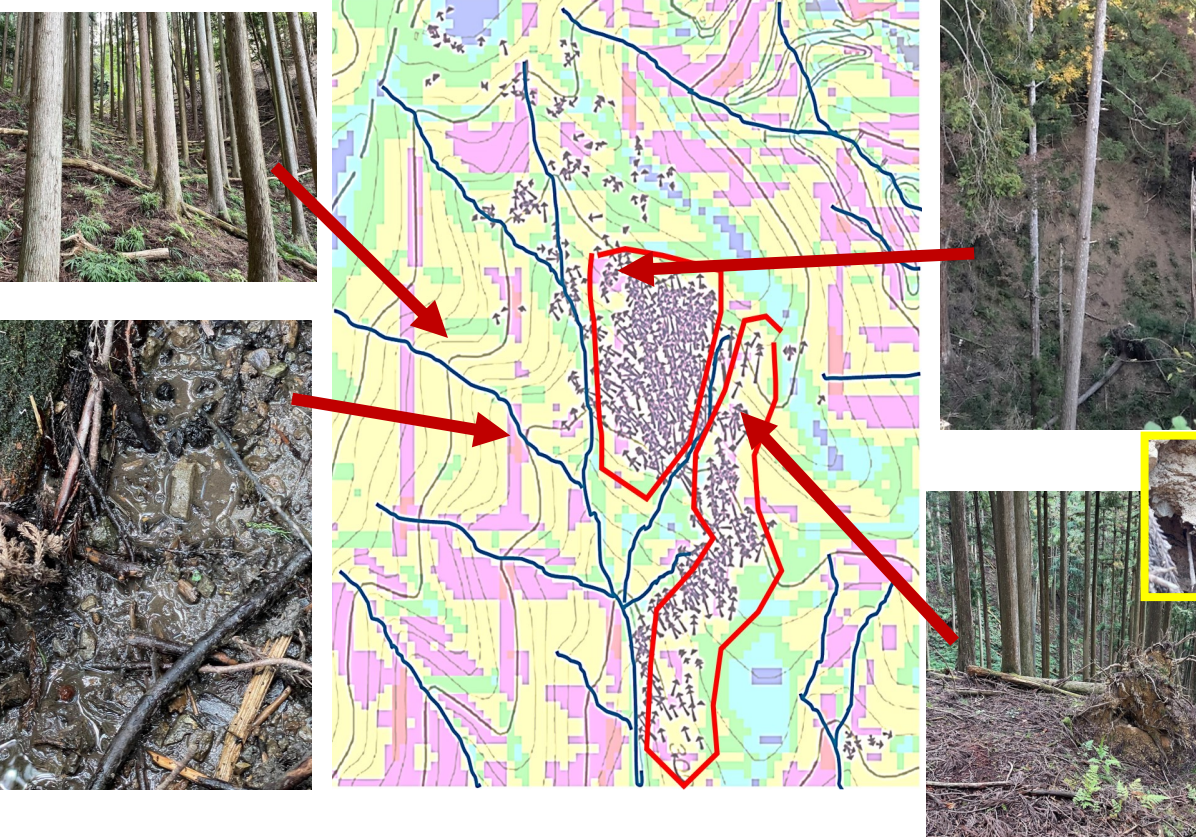
▲図11: 仙徳谷の風倒木と水系との関係と現地の様子

- ①風倒木が南西向き斜面に集中
⇒表土の乾燥が著しい
- ②対面の北東向き斜面での発生はわずか
- ③北東向き斜面は湿潤でやや粘土質の土壌
⇒表土を掘削すると水が染み出す
- ④表層土壌の厚さが1m未満の箇所多数(写真8)

風倒木被害の多かった仙徳谷南西向き斜面では表土の乾燥が著しく水系も未発達
⇒根鉢の発達が悪く、木の支持力が低い乾燥した土壌が風倒木を大量に発生させた

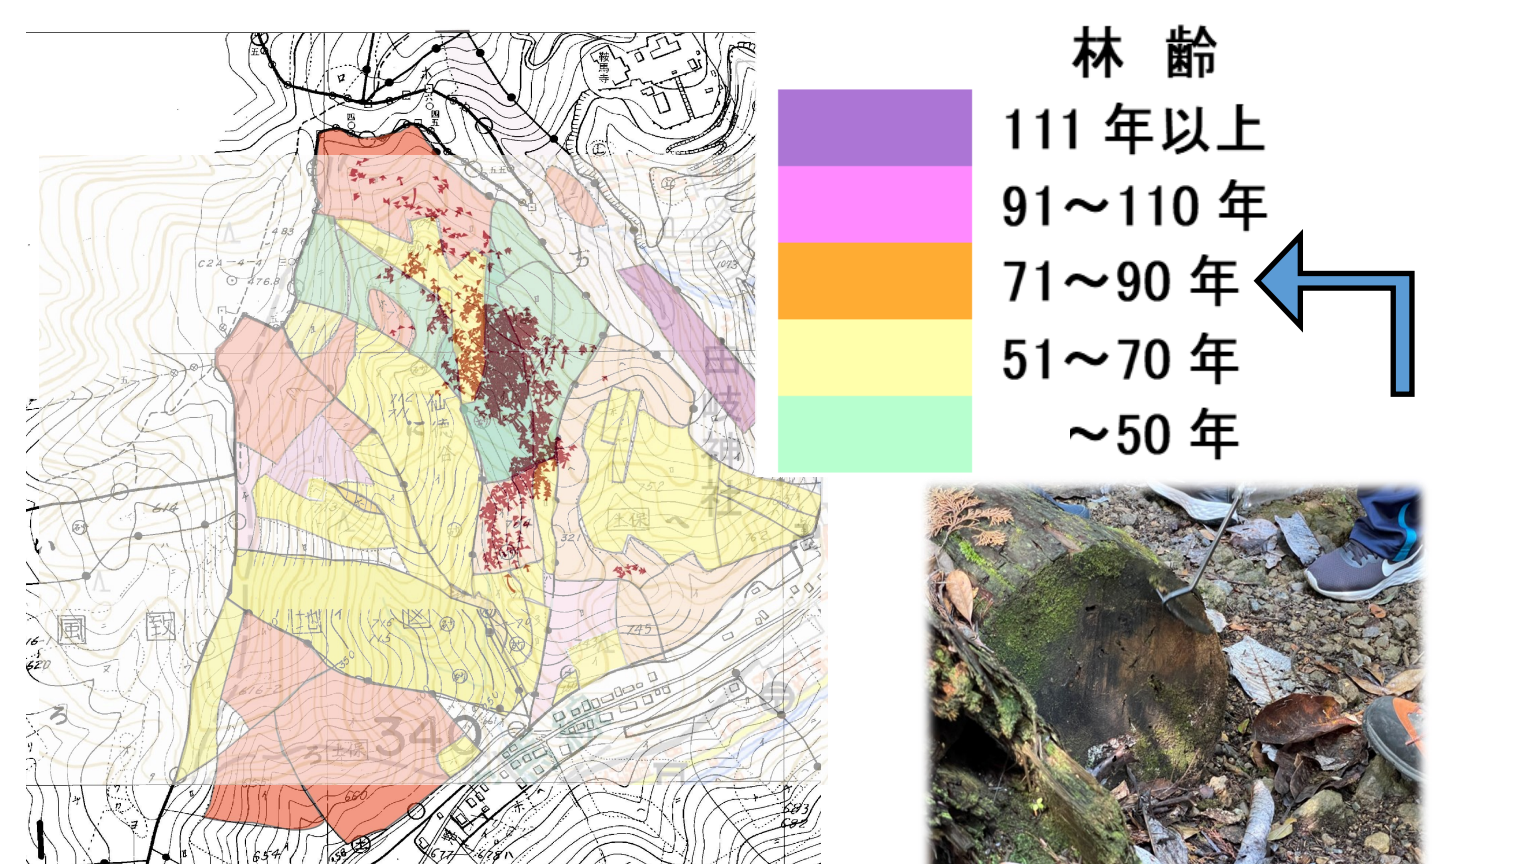
▲図12: 調査斜面の林齢と風倒木の関係(図は林齢未補正: 凡例参照)

- ①風倒木の多くが1945年~1955年頃の「拡大造林政策」によって植林された林齢70年前後のスギ
- ②薪の需要を見込んで、無理のある間隔で植林が行われた
- ③エネルギー革命で薪の需要が減少し、間伐が不十分になった
- ④手入れの不十分な南西向き斜面に風倒木が多く発生した

風倒木被害の多かった仙徳谷南西向き斜面では間伐が不十分で木の間隔が狭い
⇒木が互いに干渉し、根の発達が制限された結果、根鉢が未発達なスギが風倒木になった

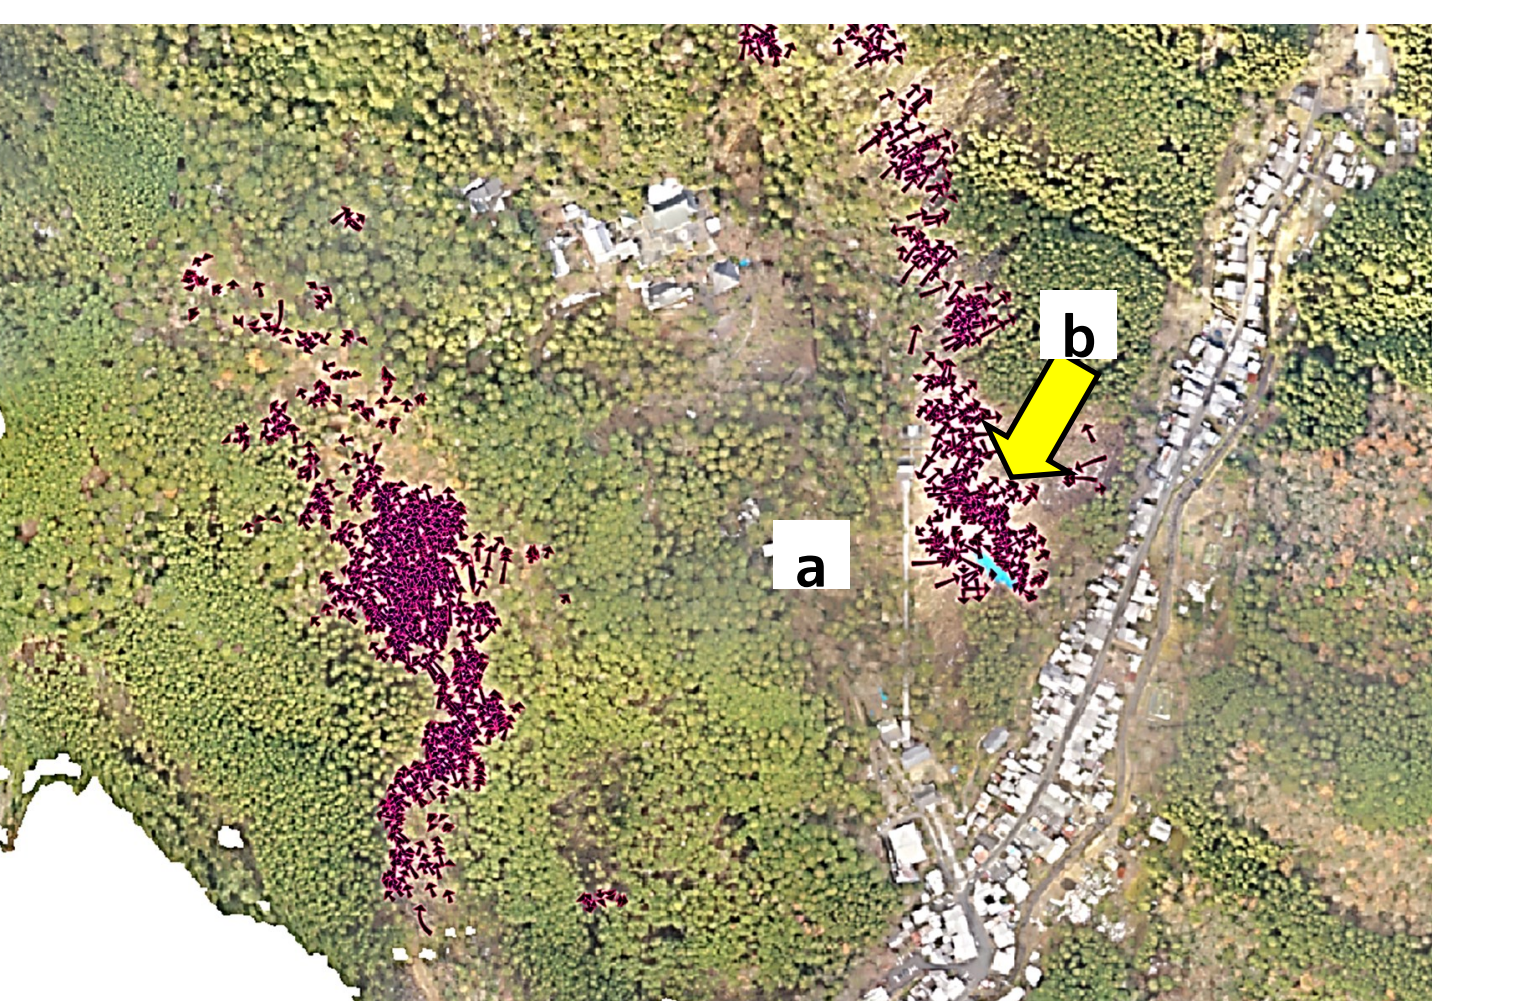
▲図13: 他斜面との比較

- ①隣接する南西向き斜面は風倒木発生が少ない(図13中a)
- ②南東向き斜面に多くの風倒木が発生(図13中b)
- ③図13b斜面の風倒木は東方向に倒れる…倒木方向が異なる
*林齢は仙徳谷と同じ70年前後

- ①風が複雑な動きをしたのでは?
⇒気象台データではわからないミクロな風の動きを解明する必要がある
⇒地形モデルを用いて風の吹き方の再現実験を実施し、斜面における風の流れを見出す
- ②表層土壌の乾湿の差は?
⇒模型樹木を用いて、土壌の乾湿の差が木の支持力にどのような影響を与えるかを見出す
