# 平成30年北海道胆振東部地震による 札幌市清田区の宅地地盤被害

青山雅史(群馬大学教育学部)

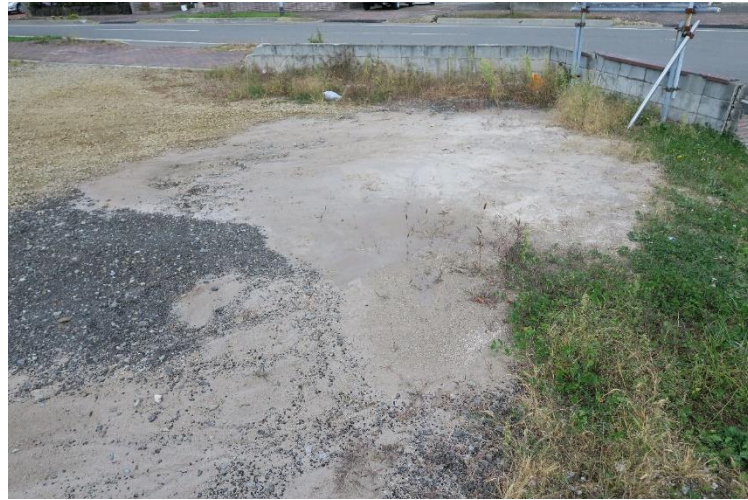
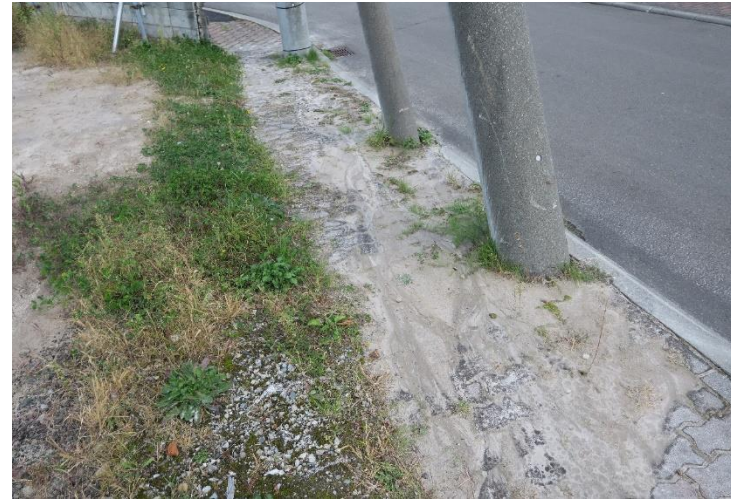
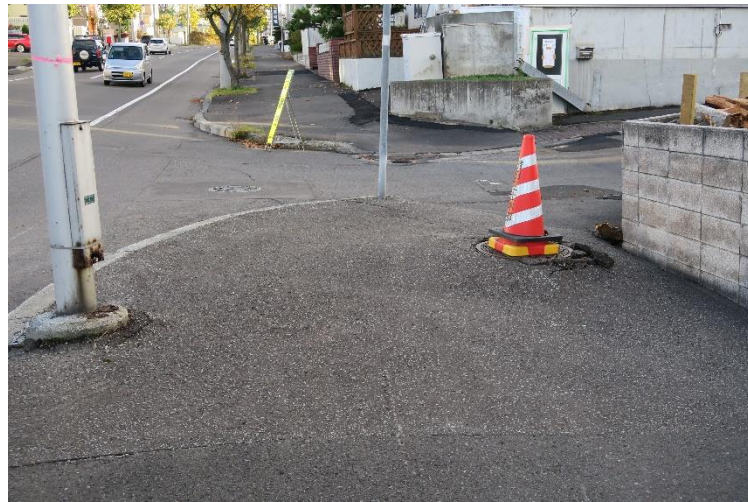
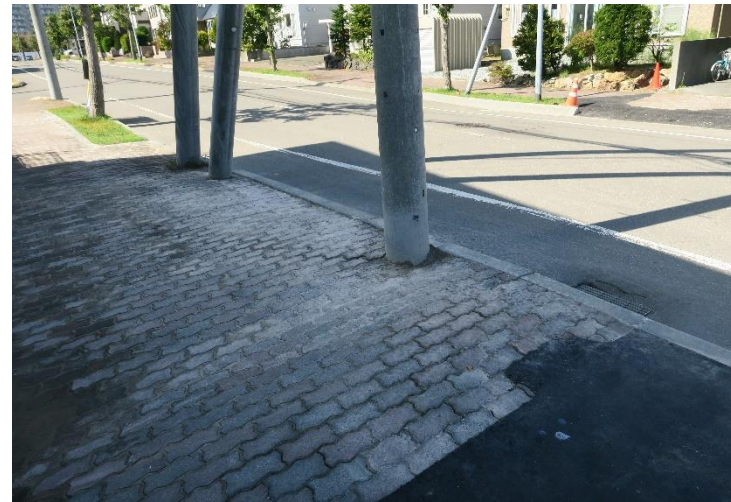
# 美しが丘地区における液状化(噴砂)の発生

- 噴砂発生地点周辺では, 家屋の不同沈下, 電柱の沈下, 路面の変形 (波打ち)などが確認された
- 地震後に泥水が噴出(噴砂が発生)し, 地震発生翌日まで泥水の噴出(噴砂)が持続していた地点もあった(住民からの聞き取り調査による)

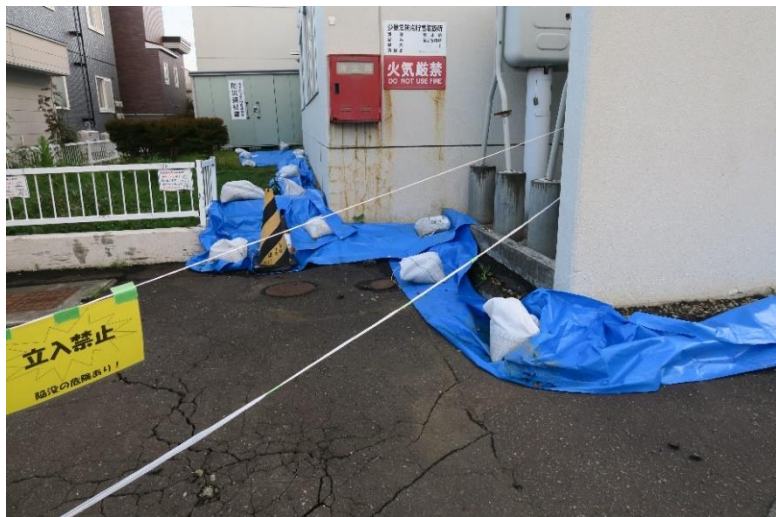
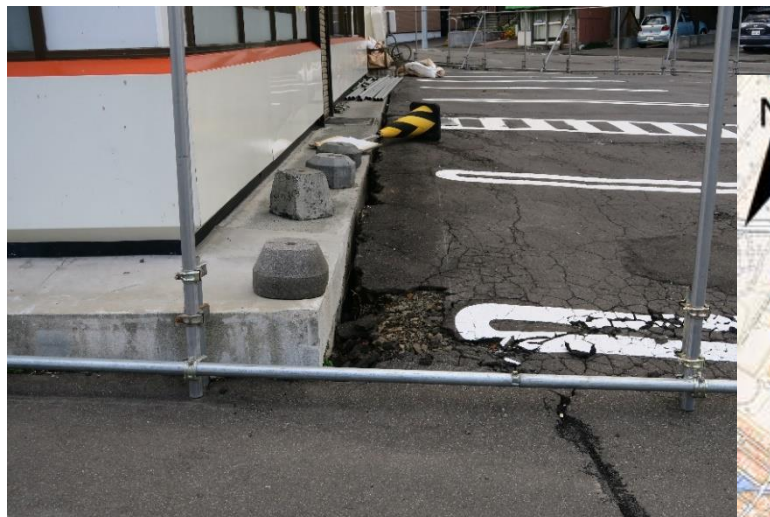
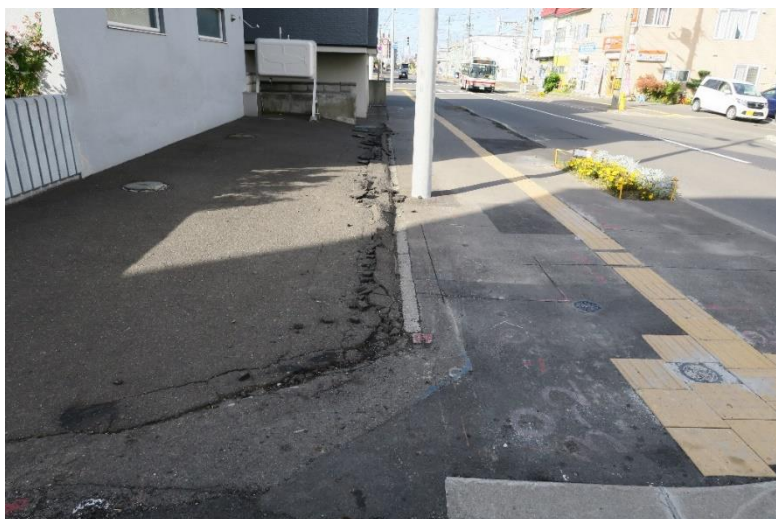
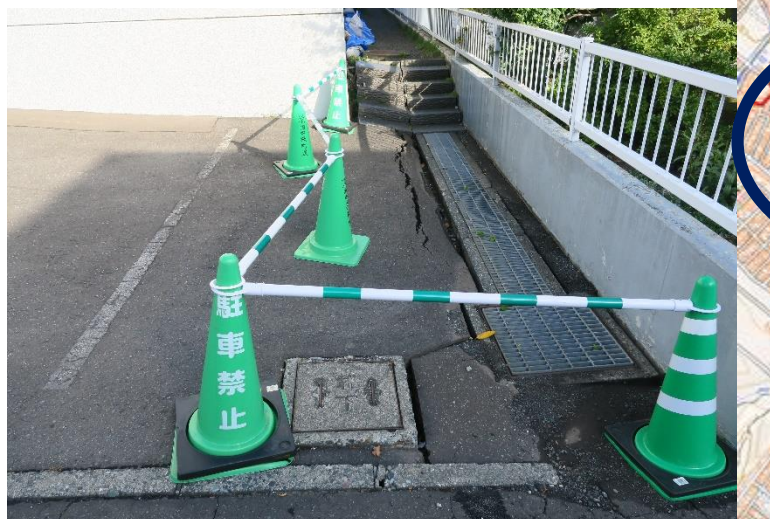
# 清田六条, 清田七条における地盤の亀裂, 盛土の変形, 家屋の傾斜などの発生

- 宅地地盤や路面において亀裂, 圧縮変形などが生じた
- 盛土の変形やそれに伴う家屋の傾斜が生じた
- 被災建築物応急危険度判定において「危険」, 「要注意」と判定された建物が複数見られた

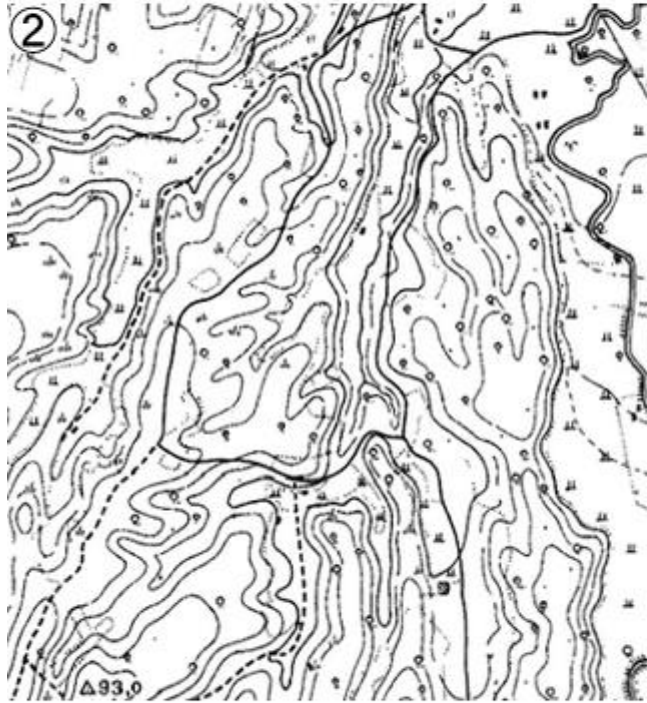
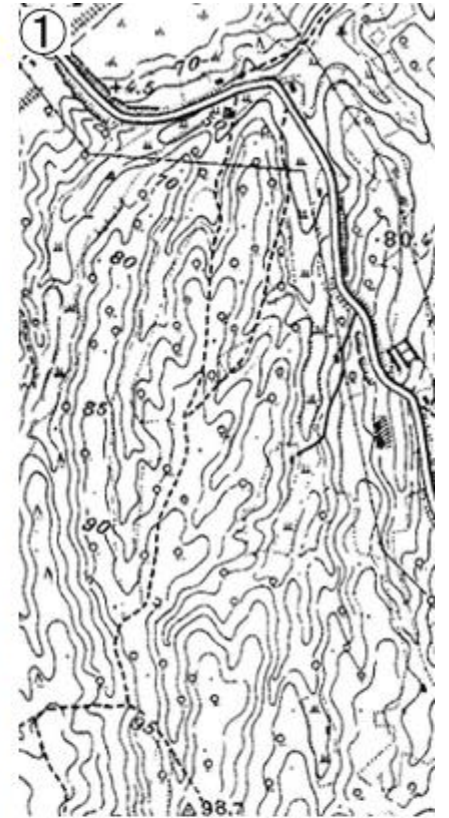
# 地盤変状とそれに伴う 構造物被害発生地点の 土地条件

①, ②: 1950(昭和25)年測図1/25000地形図「厚別」より抜粋(「今昔マップ on the web」より作成)

- 本調査地域は、宅地造成以前には丘陵地を刻む谷が多数分布し、起伏に富んだ地域であった。
- 地盤変状が見られた地点の多くは、宅地造成以前は谷が存在していた領域に位置し、谷埋め盛土地盤に分布する傾向がみられる。
