# 三重県の自然災害伝承碑の分布と災害の特徴および地理院地図未掲載の災害伝承碑の紹介

発表者：三重県立松阪高等学校2年 山中琴羽 中西柚名 1年 清水綾乃

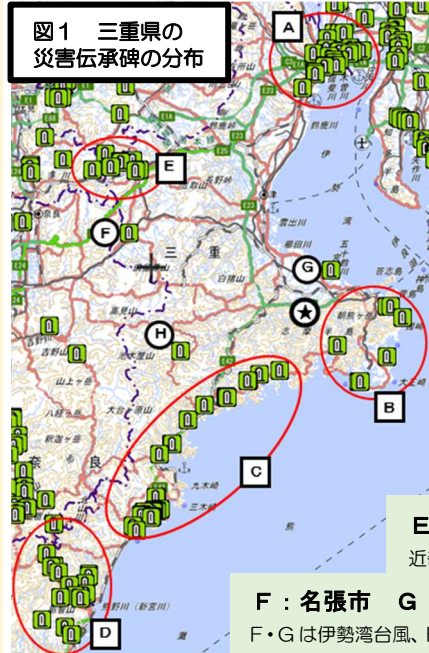
図1 三重県の災害伝承碑の分布

**A：桑名市・三重郡・四日市市** この地域の災害伝承碑は主に伊勢湾台風によるものである。1959年9月の伊勢湾台風は、台風災害として明治以降最多の死者行方不明者数5,098名に及び、犠牲者の8割は高潮の発生によって愛知・三重の2県に集中した。

**B：鳥羽市・志摩市・度会郡** この地域の災害伝承碑は主に安政東南海地震による。1854年11月4日に東海地震、翌5日に南海地震が起き、伊豆から四国までの広範な地帯に死者数千名、倒壊家屋3万軒以上という被害が生じた。

**C：度会郡・尾鷲市・熊野市** この地域の災害伝承碑は主に昭和東南海地震によるものである。この地震は1944年12月7日に起き、マグニチュード7.9を観測し、死者1,223人の被害が生じた。

**D：紀宝町** この災害伝承碑は、2011年9月台風12号の大雨水害によるものである。

**E：伊賀市** この地域の自然災害伝承碑は主に大豪雨によるもので、近畿大水害の山津波と安政の伊賀上野地震についての被害を記している。

**F：名張市 G：伊勢市 H：多気郡**  
F・Gは伊勢湾台風、Hは2004年の台風21号による土石流・地滑りによる災害碑である。

地理院地図には宮川流域の災害伝承碑が見当たらない。しかしながら宮川は様々な災害の記録が残されているので、宮川流域はまだ知られていない伝承碑があるのではなかろうかと考え資料を調査した。その際、偶然『玉城町寺院案内記』（非売品）の中に度会郡玉城町屋田地区（図1★印）の災害伝承碑を見つけた。その碑は明治18年7月の宮川の洪水の様子を記録したものだ。

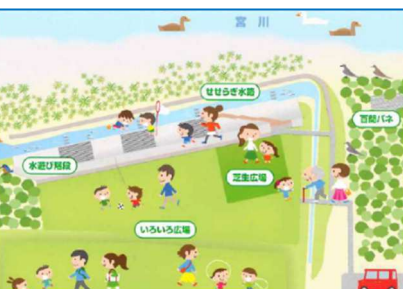
図7 「たまき水辺の楽校」パンフレットより（百間バネの位置が違い本当はもっと上流である）

**【水制の遺構「百間バネ」について】** 百間バネは宮川の強い水の流れをはね除けるための石積みめの堤として宮川の洪水から尊い命を守るという願いを込めて築かれた。このような水制遺構は「水刳堤」という。築かれた時期は明治18年水害以降の近い時期と考えられるが資料がなくはっきりしない。図5は玉城町の「水辺の楽校」のパンフレットに記載されている百間バネの場所で撮影したものである。しかし、この場所は地元の山本勇さん話によると、百間バネではなく、本当の百間バネはこの写真よりもっと上流で、昭和20年代にはすでに土砂におおわれていたということである。また、山本さんが祖父から聞いた話によると実際の百間バネは、城の石垣のような立派なものだったという。図6は木曾川に残る水刳堤（岐阜県HPより）である。土砂を取り除けば、百間バネも、このような立派な遺構であると期待される。
