下妻市の鬼怒川旧河道の液状化被害状況と土地の履歴

日本地理学会正会員 専門地域調査士 小荒井衛（茨城県つくば市在住）

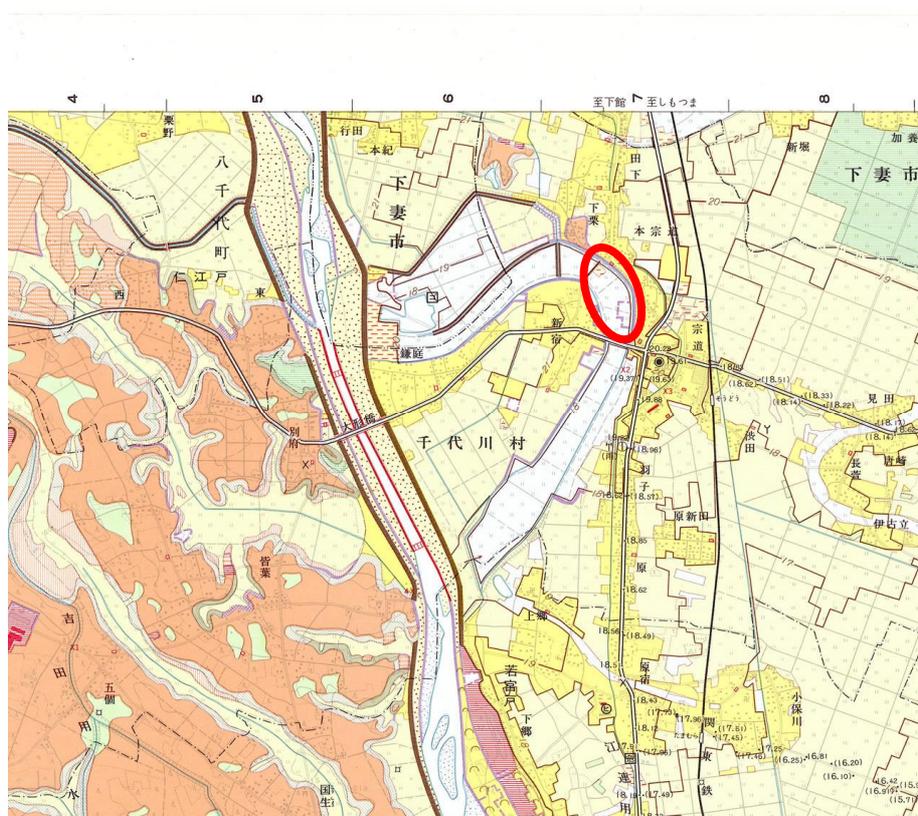
図4 土地条件図「水海道」の一部（下妻市宗道駅周辺）
赤楕円の箇所が鬼怒ニュータウン

「ほっとランドきぬ」から「鬼怒ニュータウン」にかけての一带は、土地条件図「水海道」（昭和52年調査）では旧河道となっている（図4）。

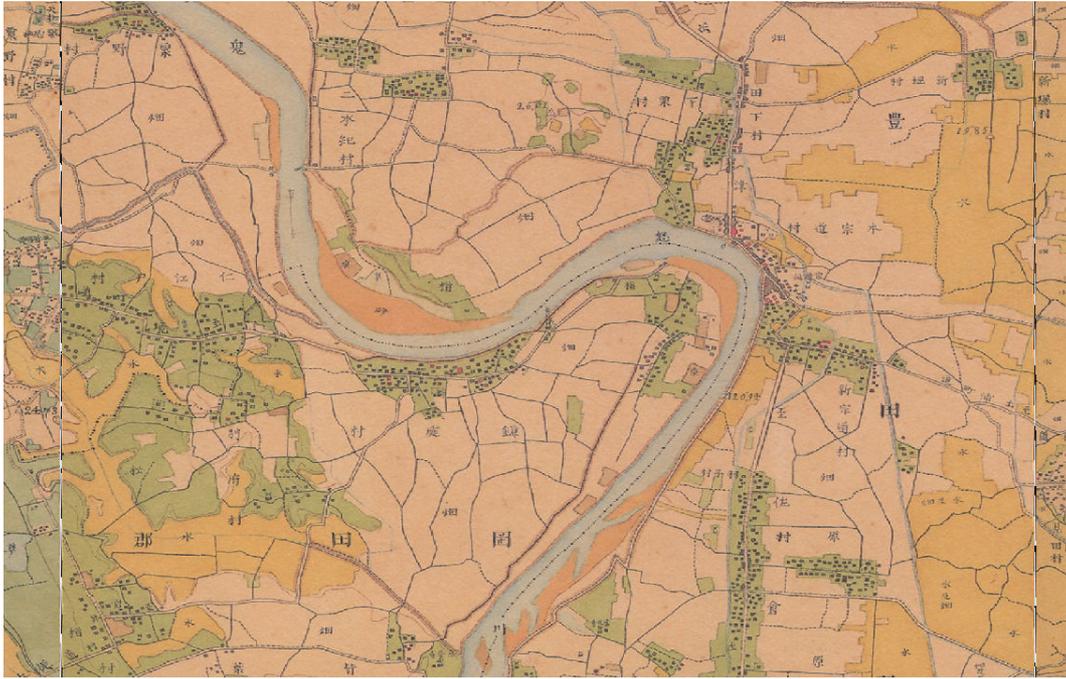
図5 迅速測図原図

この箇所は、明治10年代の迅速測図原図では、鬼怒川の蛇行した本流となっている（図5）。その後の河川改修で閉鎖された水部として残され（昭和9年修正の5万分1地形図「水海道」では、新河道を工事中であることがわかる）、1947年撮影の米軍空中写真（USA-R388-61）では旧河道が水田になっていることが確認できる（写真11）。国土変遷アーカイブで鬼怒ニュータウン周辺の変遷を追ってみる。

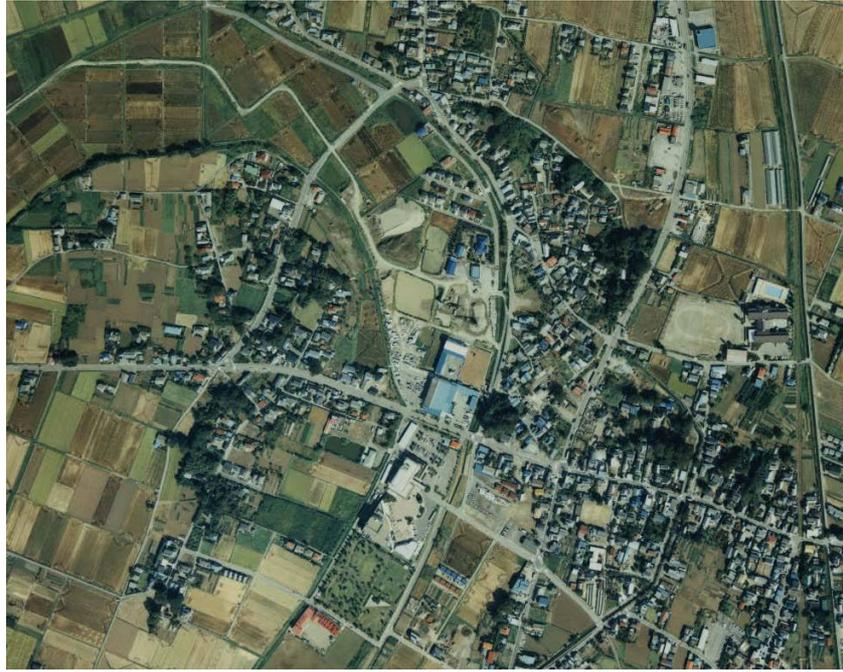
写真 12 国土地理院 1990 年撮影空中写真 CKT902-C1-37

1990年撮影の空中写真（CKT902-C1-37）では、中央部に大きな家が、北部でニュータウンの戸建て住宅が建設されているのが判読できる（写真12）。1994年撮影の空中写真では、鬼怒ニュータウン内の状況は大きくは変わらないが、千代川村役場の南側の旧河道箇所運動公園が出来上がっている。1999年撮影の空中写真では、中央部から南部にかけての分譲地の土地造成が進められている様子が見える。

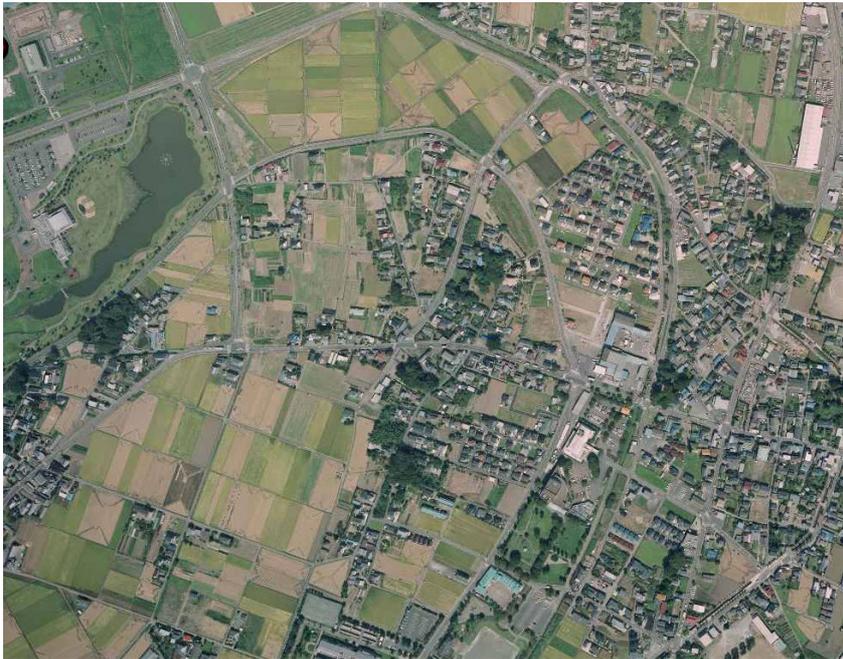
写真 13 国土地理院 2008 年撮影空中写真 CKT20082-C2-36

2002年撮影の空中写真では、今回被害のあったA地区、B地区の建物も建設されているのがわかる。「ほっとランドきぬ」の建物や周辺の調整池を含めた公園も確認できる。2005年撮影の空中写真では、土地が造成されたニュータウンの中部や南部でも戸建て住宅が建設されている。現地調査時に建て売り分譲していたところの土地造成も行われている様子が見える。最新の2008年撮影の空中写真（CKT20082-C2-36）では、鬼怒ニュータウン内の戸建て住宅の建築がより進められている様子が見える（写真13）。

以上のように、過去の空中写真を判読することにより、鬼怒ニュータウンの開発状況を時系列に詳細に把握することができる。被害が大きかったエリアAとBについては、必ずしも古くから開発されていた訳ではないが、大規模に造成された鬼怒ニュータウンの中心部とは離れて、個別に水田の中を埋土造成して宅地化されている。かなり湿った軟弱な地盤環境下に立地していることなどが、他地域より大きな被害をもたらした要因なのかもしれない。
